Geovahvisteiden toiminta harvennetun syvästabiloinnin varaisessa tiepenkereessä

Tiehallinnon selvityksiä 32/2003

Söderkullan koekohteen tarkoituksena oli selvittää voidaanko matalien penkereiden alle tehtävien syvästabilointipilarien etäisyyttä kasvattaa matalilla penkereillä vahvisteiden avulla.

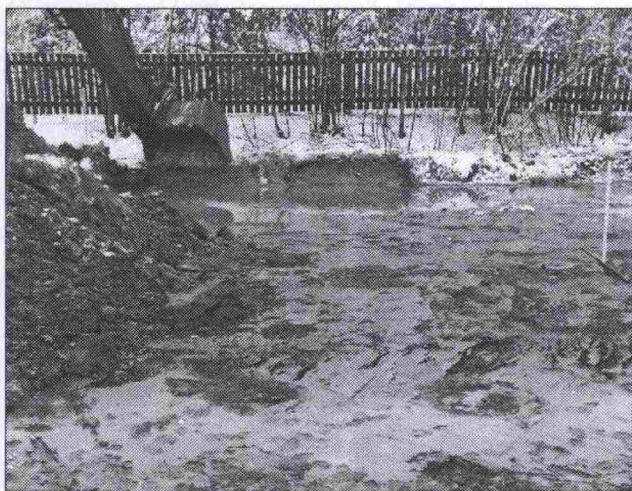
Kuva 11. Vanhan penkereen poisto käynnissä.

Leikkaustyöt tehtiin kaivinkoneella siten, että kaivinkone liikkui koko ajan poistettavan penkereen päällä (kuva 11). Tästä aiheutui välillä ongelmia, koska penger jäätynä kovaksi, kun sen päällä liikutettiin. Kaivettu penger siirrettiin pois kuorma-autolla.

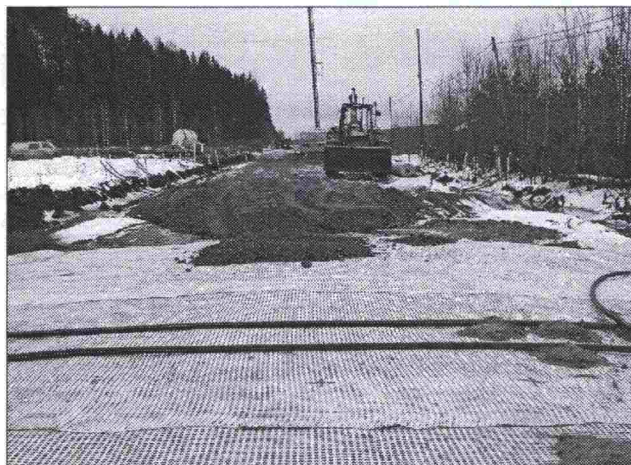
Kuva 13. Muoviverkot asennettu alueelle III.

Uudet verkot vedettiin edellisen verkon päälle siten, että limitykseksi tuli 900 mm. Limityksen suuruus mitattiin rullamitalla. Limityksessä päällimmäiseksi asennettiin aina verkko, jonka suunnasta jakavan kerroksen täyttöä oli tarkoitus tehdä (kuva 13).

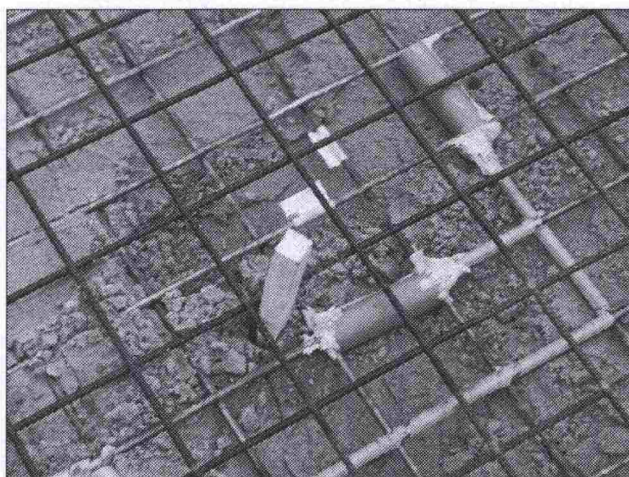
Venymäliuskat olivat valmiiksi kiinnitettyinä vah-visteverkkoihin. Verkot asennettiin vasta maanpai-nemittarien asentamisen jälkeen. Vahvisteverkko-jen asennus aloitettiin instrumentoitavien alueiden kohdalta siten, että instrumentit saatiin osumaan oikeille kohdille (kuva 16). Pilarien toteutuneet pai-kathan eivät olleet täysin samat kuin suunnitellut paikat. Venymäliuskojen sijainti mitattiin ja liusko-jen päälle levitettiin suojahiekkaa ennen jakavan kerroksen rakentamista.

Kuva 16. Teräsverkot ja niihin asennetut venymä-liuskat. Venymäliuskat on suojattu.

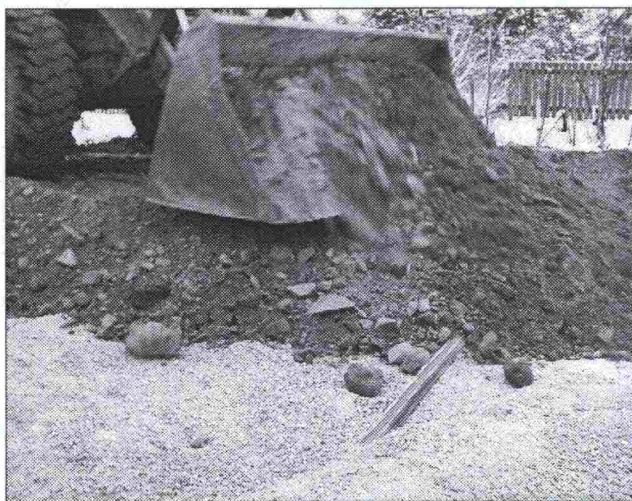
Kuva 17. Jakavan kerroksen levitys instrumentoidulla alueella.

Kaivuri nosti varovasti kauhalla soraa suoraan instrumentoidulle alueelle siten, että instrumentit eivät päässeet varsinaisen täyttötöyden aikana liikahtamaan (kuva 17).

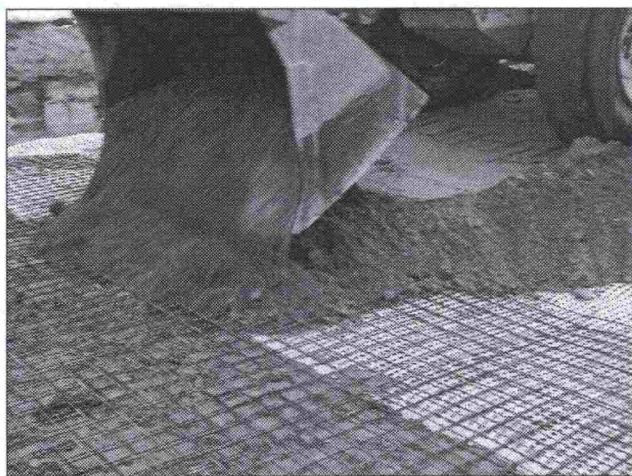
Kuva 18. Jakavan kerroksen levitys muovi- ja teräsverkkoalueen rajakohdassa.

Vahvistealueilla oli tarkoitus nostaa kauhalla täyttömateriaalia verkkojen saumakohtiin. Verkot pysyivät kuitenkin kireinä, vaikka täyttöä ei etukäteen limityskohdalle nostettukaan (kuva 18). Täyttötöy onnistui hyvin sekä muovi-, että teräsverkkoalueella.

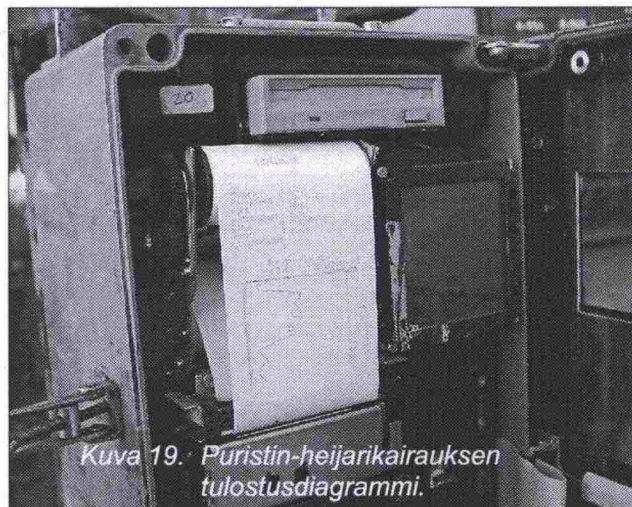
Kuva 19. Puristin-heijarikairauksen tulostusdiagrammi.

Kaikista instrumentoiduilla alueilla sijaitsevista pilareista tehtiin puristin-heijarikairaukset. Kairausvastuksen perusteella tulkittiin pilarien leikkauslujuutta. Leikkauslujuudet on tulkittu seuraavalla kaavalla:

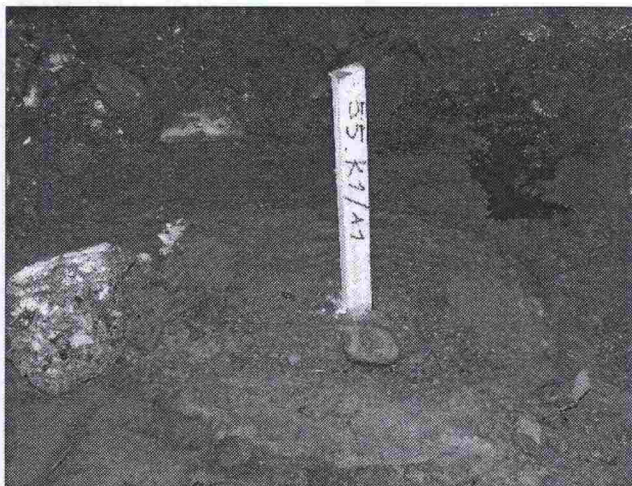
Kuva 20. Alue I, pilari numero 55.

Pilarit löytyivät hyvin, sillä pilarin ja maan välinen rajakohta oli selvä (kuva 20). Osaltaan tähän on positiivisessa mielessä vaikuttanut myös vanha tiepenger.

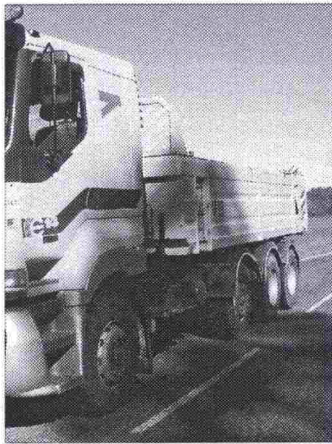
Kuorma-auton renkaan kosketuskohdan pituus mittausten perusteella oli 250mm kun telipyörät olivat alhaalla.

Kuva 34. Kuormituskaluston mitat (mm). Ylempässä kuvassa taka-akseliston mitat ja alemmassa kuvassa akselivälit.

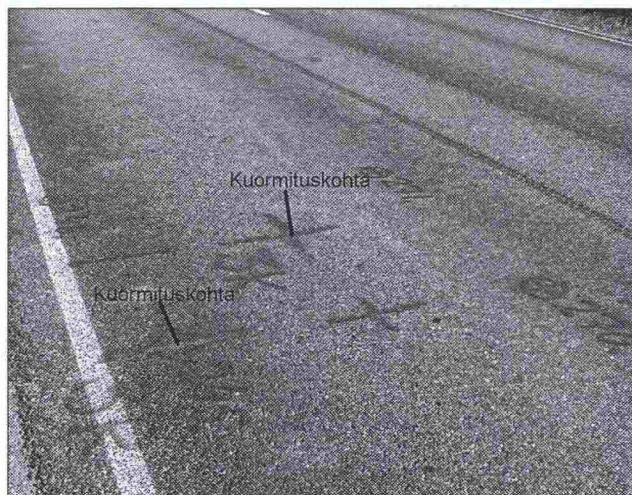
Kuva 35. Alue III kuormituskohdat: numerot esittävät pilarien paikkoja

3. Maanpaine- ja venymämittaukset tehtiin kussakin kuormituspisteessä teli alhaalla ja ylhäällä
 - a. Sovittiin, että kuormituspisteenä käytetään ajoneuvon keskimmäisen taka-akselin apukuljettajan puoleista rengasparia
 - b. Sovittiin, että mittaukset tehdään kuvien 35 ja 36 mukaisissa paikoissa telipyörät alhaalla ja ylhäällä
